# CDC CYBER 172 计算机系统 的运行情况

崔 公 利

从国外引进的 CDC CYBER 172 计算机系统，自 1977 年中旬在我国现场安装验收之后，截至 1978 年底已连续加电开机 13 个月。处理了几万公里的石油地震勘探资料。现将设备的运行情况做一概要介绍，供有关方面参考。

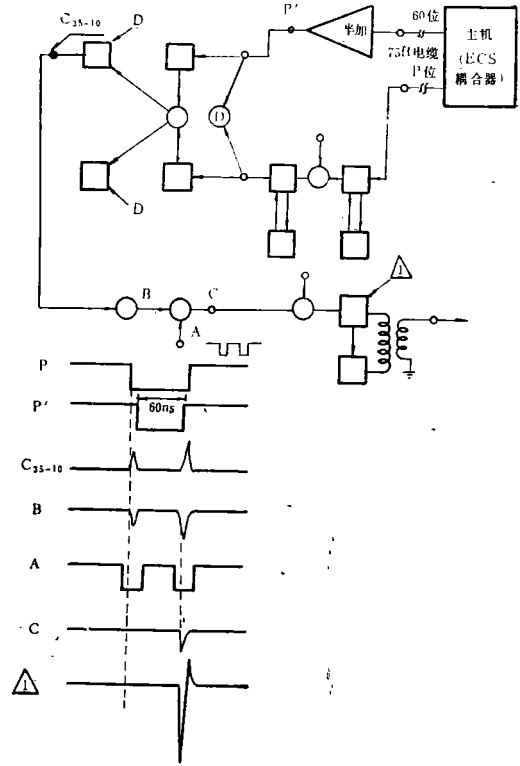
图 1

典型的例子是 ECS 系统。前已提到，ECS 系统的故障最多，一个重要原因是 ECS 控制器在数据奇偶判断与处理的线路中，原设计不合理、不完善，使得电位-脉冲时间关系配合上紧张，处于临界工作条件。

例，当从主机以每字 200 ns 的速率向 ECS 存储器存取信息时，由主机中的 ECS 耦合器通过 75 英尺长的同轴电缆将 60 位数据传送到 ECS 控制器，在 ECS 控制器的半加线路中形成奇偶位 P'。同时主机再单独送来一个事前配好的奇偶位 P，P 与 P' 再半加，以校正传输中是否产生错误。

60 位数据到达 ECS 控制器先后不一，最大相差 9 ns，在数据寄存器中保存的时间 60 ns，即数据寄存器输出是 60 ns 的方波。

在某种随机数下（如两个数为 72474 14537 16266 33527 和 55710 75315 27756 51706）进行半加就形成波形的缺口，造成发送插件 PL 的错误输出（见图 1）。这实际是一个假的偶错报告信息。

消除的措施是：① 将数据寄存器输出方波加宽

到 80 ns; ② 将时钟脉冲后延 5 ns; ③ 将主机送来的 P 位延迟 30 ns。

这样, 在 +6V 变化 ±10% 情况下, 能通过 ECS 的各种诊断程序。

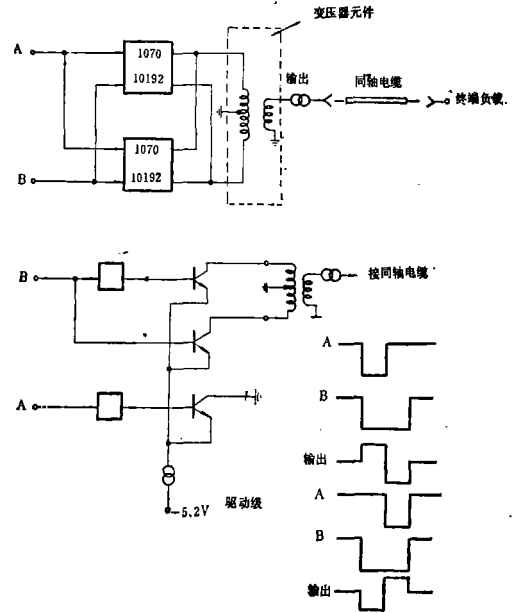
图 2

连接。整机有 200 多根电缆, 因此所用的电缆驱动器很多。PPS 是通过 12 个电缆通道与外部设备控制器连接。在主机故障中, PP 的通道驱动器 (AP 型) 坏了 4 次。因此这种插件工作电流较大 (18 mA), 功耗也较大, 容易损坏。

MC 10192 插件的驱动级是用恒流源输出, 接到一个变压器 (变比 2:1) 的器件上, 变压器付边接电缆线。

通过变压器耦合可以做到阻抗匹配, 效率高, 反射小, 双向输出, 消除了电缆线上的残留电平。但是, 引进了电感元件, 使之波形易于振荡和接收干扰。在 ECS 安装过程中和十月份一次故障中, 就是因为一根电缆接触不好, 动了动, 或重插, 工作就正常了。排除这种故障往往要花较长时间。另外, 由于 ECS, MAP 和 3000 系列的外部设备分别用了分立元件和 TTL 电路, 因此, 主机与这些设备连接时, 要进行电平转换, 使器件用量增加, 出现的故障概率也要相应增加, ECS 的电缆驱动器和双扭线驱动器线路如图 2 所示, 供分析参考。
